**Onderwerpen****Romp van triplex en hengeldeel  
deel 2 de 2<sup>e</sup> crash****Auteur****Pieter Peereboom**

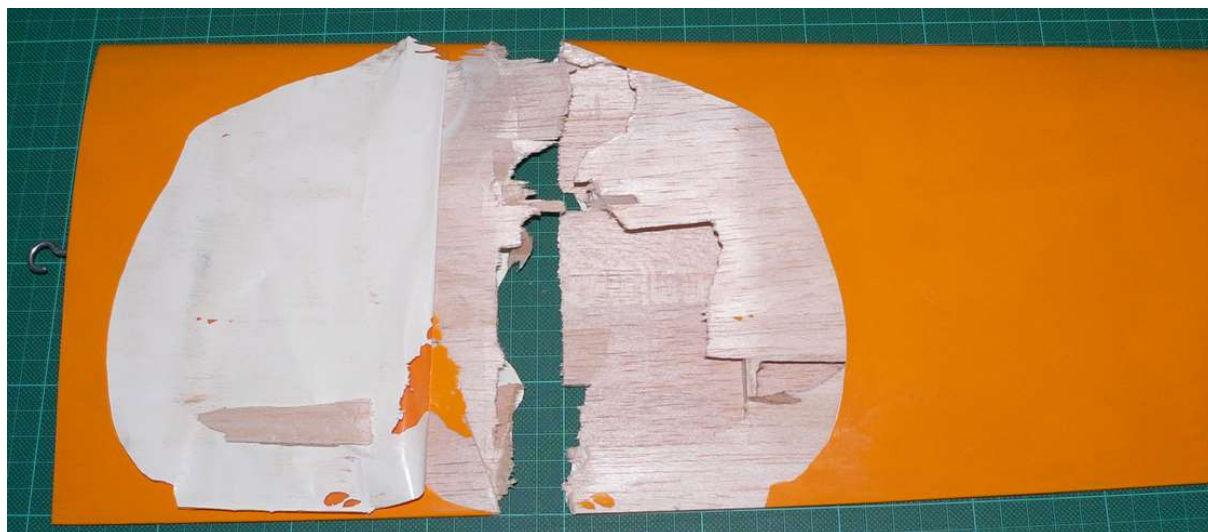
Op een gegeven moment vloog de Junior op een hoogte van zo'n 100 meter en ook ongeveer 100 meter bij mij vandaan. Hij reageerde goed op de roeruitslagen. Ik zag dat hij iets begon te pompen; daarna dook hij steil naar beneden. Ik probeerde te corrigeren en het leek erop dat het toestel niet reageerde. Het volgende wat gebeurde was dat bij grote snelheid de rechter vleugel afbrak bij de rib die voorbij de reparatieplek zit. De neus kwam rechtstandig in het weiland terecht. De romp zat zeker 20 cm diep in de aarde.

Wat mij verbaasde was dat er geen echte schade aan de romp was ontstaan. De spinner was 1 mm naar achteren over de as geschoven en er zat een minimaal deukje in de triplex romp waar de voorzijde van de linker vleugel tegen de romp zit. De linker vleugel en een stuk van de rechter vleugel zaten na de crash nog aan de romp vast. De accu was een weinig naar voren geschoven en had daarbij, zoals ook de bedoeling is, het "piepschuim" iets ingedeukt. Was de grond zo zacht of was de constructie van de romp zo sterk? Het antwoord zal ergens in het midden liggen.

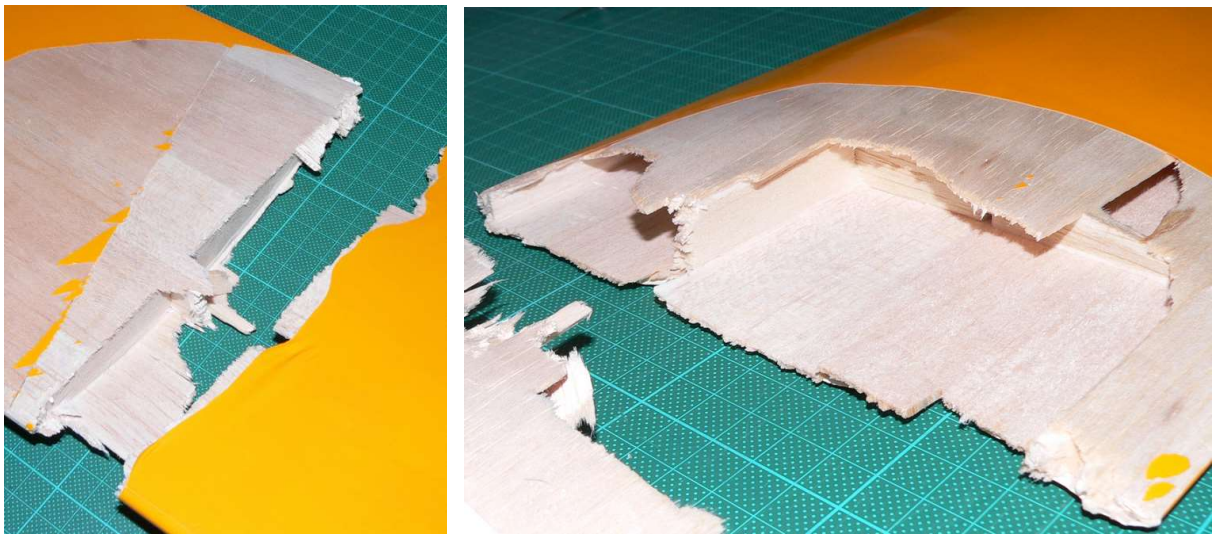
Op de foto is te zien dat de constructie van de vleugel, al gebouwd geleverd door de leverancier van de bouwdoos, geen hoofdprijs verdient voor stevigheid. De hoofdligger bestaat uit een enkele balsa lat en dat is niet voldoende.

Ik ga er van uit dat ik in de toekomst de vleugels na ga bouwen met een stevigere constructie. Eerst er nog even achter komen wat het vleugelprofiel is. De romp kan ik in ieder geval weer gebruiken.
